白山市华信通沟区域热电联产改造项目 “9·28”高处坠落一般事故调查报告

白山市华信通沟区域热电联产改造项目
“9·28”高处坠落一般事故调查组
2024年11月

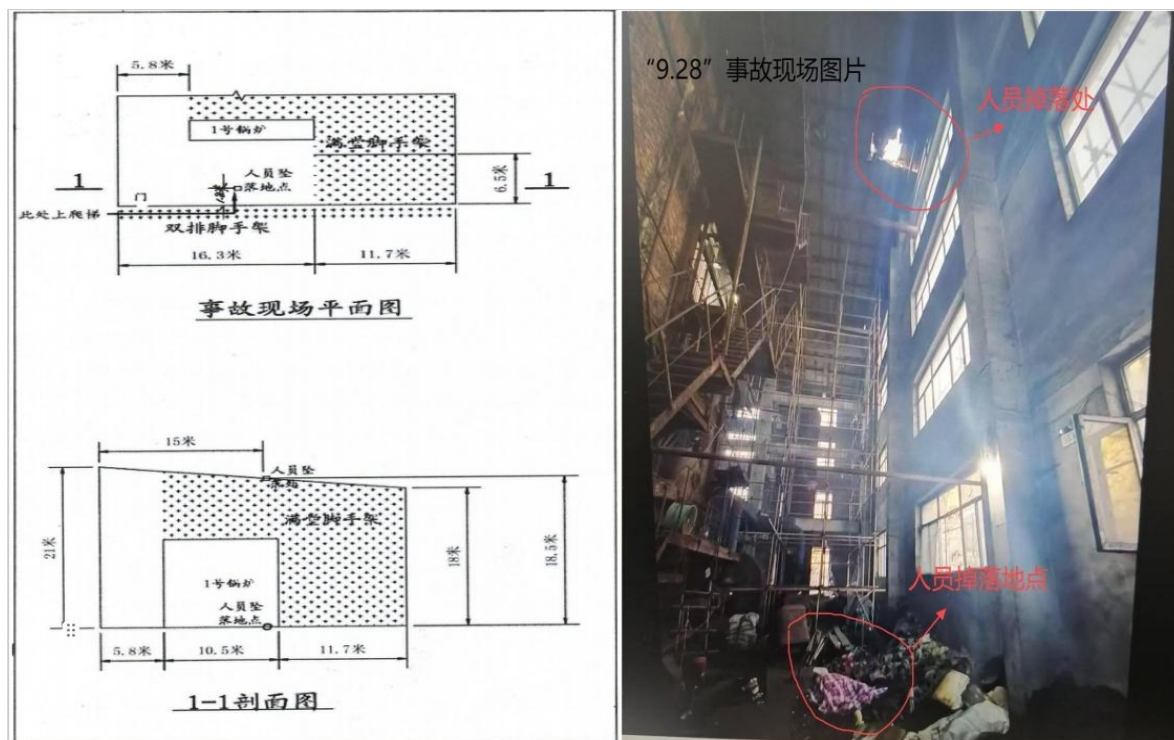
(图 1)

锅炉房为二层建筑，一层为锅炉辅助设施，二层为锅炉安装地点，事故发生在二层锅炉房内。锅炉房屋面采用方钢作为框架，采用复合式保温材料直接铺设在框架上，人员坠落处距坠落点地面高约 18.5 米，坠落地点地面为水泥地面，地面上有砖头、保温材料、架杆、泥土等杂物，屋面人员坠落处有约 800mm×600mm 破损孔洞。根据公安部门提供的第一现场照片看出，坠落人员呈东西方向仰卧在地面上，安全帽在坠落人员东侧约 2 米处。

锅炉房房顶年久失修、腐蚀严重，原房顶保温层无法承受重力踩踏；施工人员陈春双、尹宝山、李月春未经允许而攀爬至锅炉房顶，陈春双脚下区域突然发生破损坍塌，致使陈春双坠落；陈春双身上安全带系挂的檩条也已腐蚀严重，受到拉力而发生断裂，导致安全带未能有效阻止陈春双的坠落。
